Annexe 4 – Périmètre intérieur

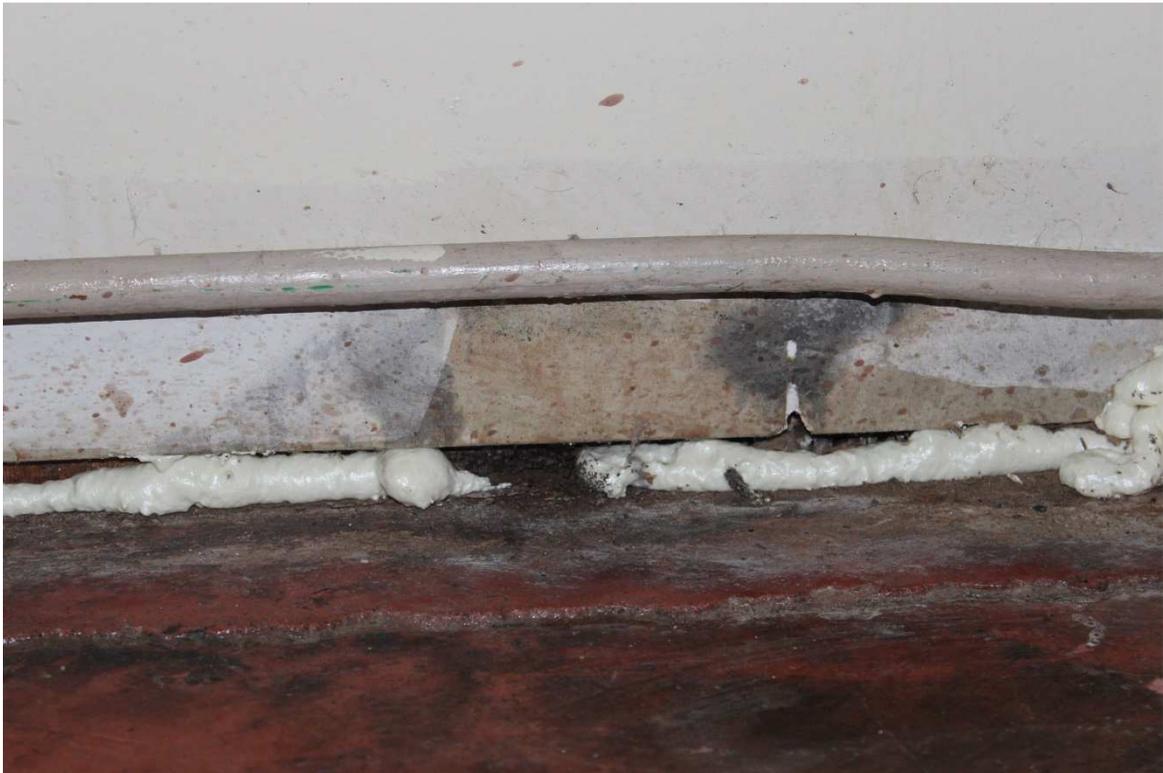
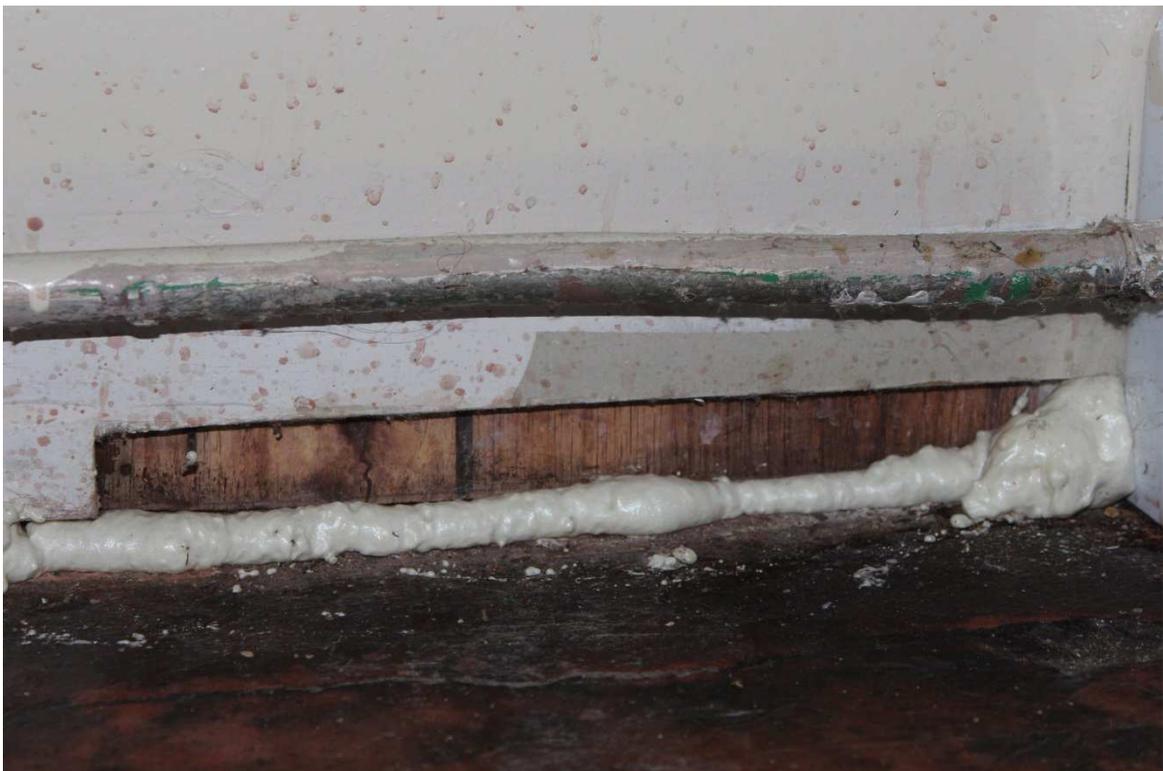
Dans les deux photos : on aperçoit la détérioration du bas des murs intérieurs au périmètre du bâtiment où il y a infiltration d'eau, ainsi que les fissures dans le plancher de béton.

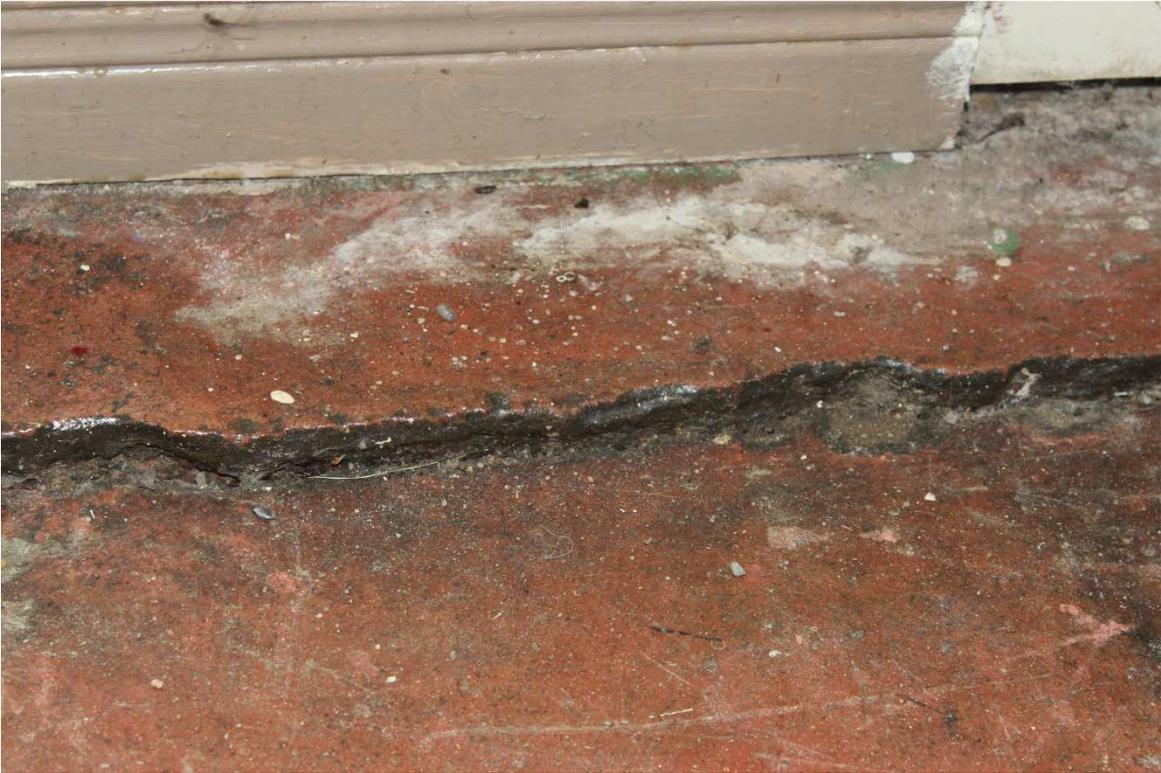
Fissure béante (affaissement) dans la dalle de béton du plancher où l'eau s'infiltré au printemps
