## Annexe 6 – Électricité, chauffage et risques d'incendie

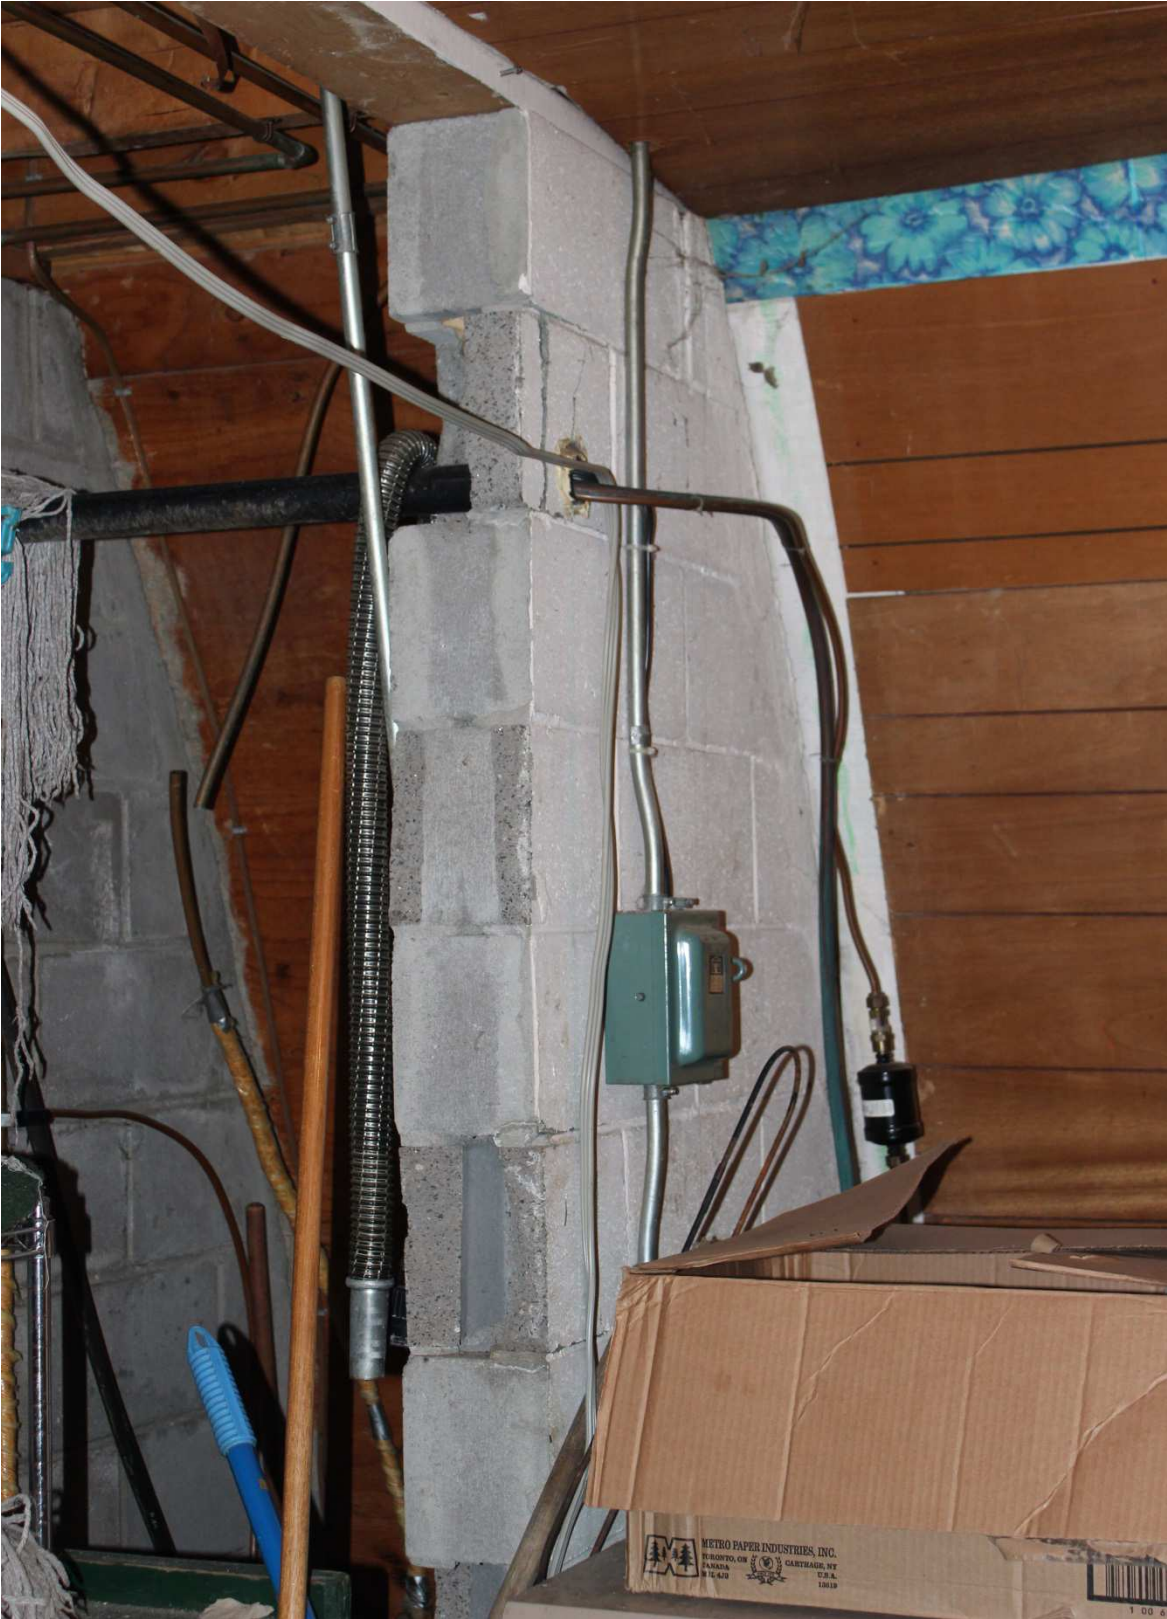
Le filage est exposé aux infiltrations d'eau, ce qui augmente les risques d'incendie.

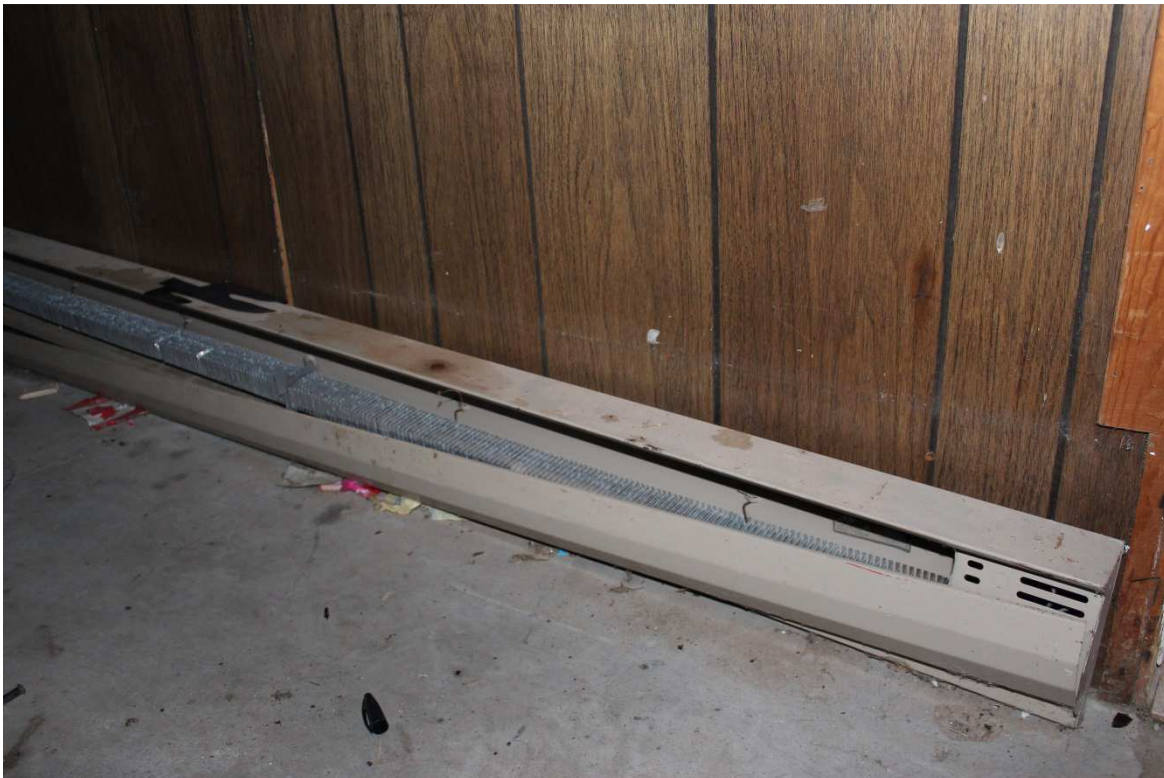
Dans les deux photos, on aperçoit les rhéostats et plinthes électriques du bâtiment, datant d'une autre époque.
