Annexe 5 – Plafonds et murs intérieurs

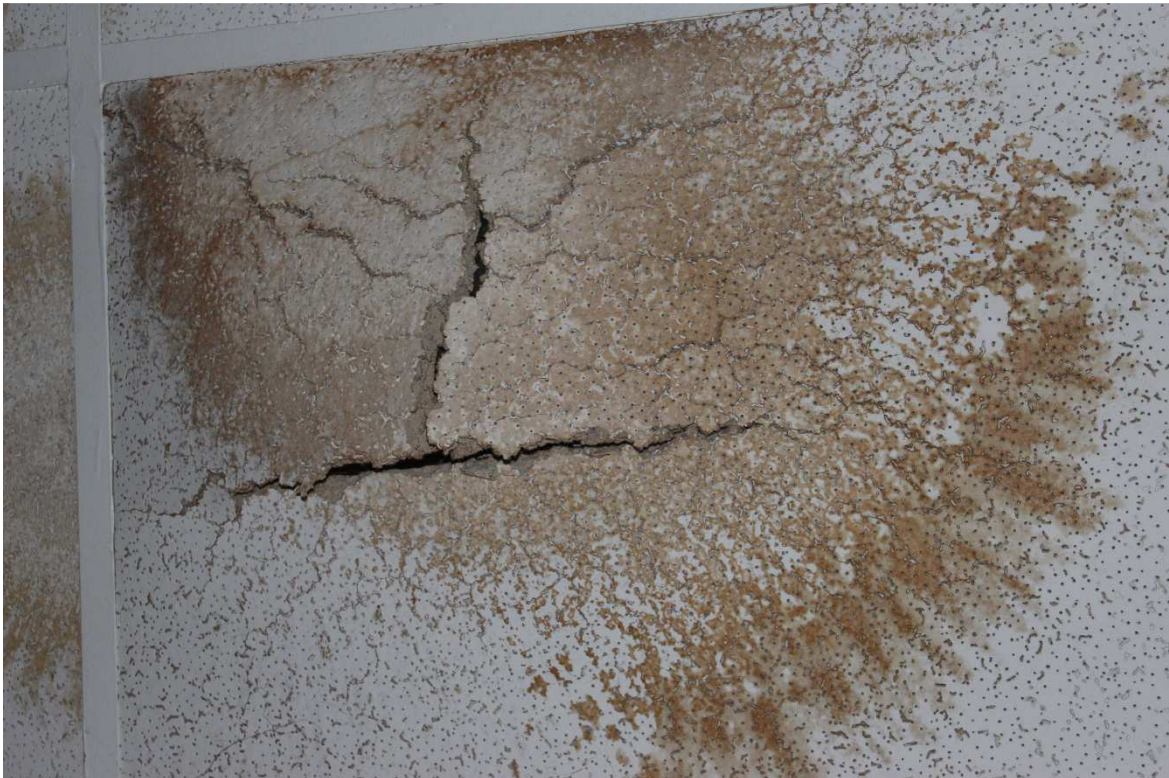
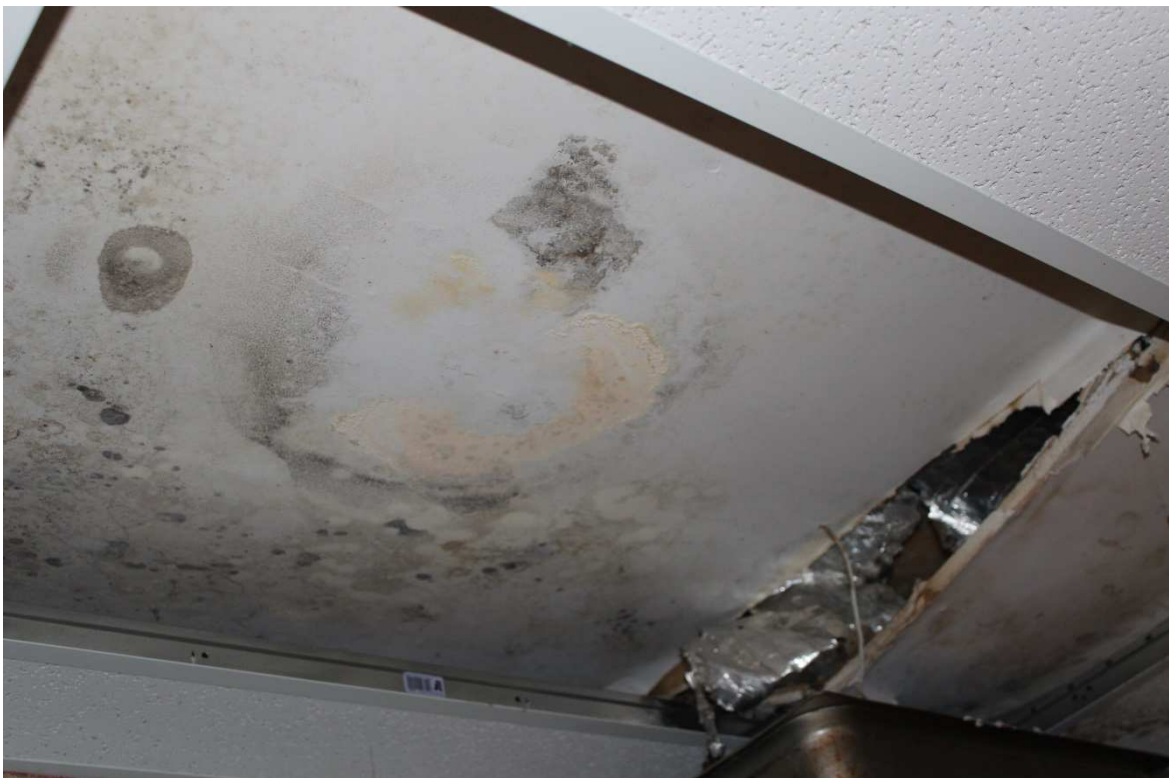
Dans les deux photos : on aperçoit des traces de moisissures dues à l'infiltration d'eau, et un affaissement des tuiles de plafond.
